**EL MANSO DE "LA CREU DE PEDRA",  
EN CASTELLTORT (LERIDA)**

MANUEL RIU RIU

SEPARATA DEL NOTICIARIO ARQUEOLOGICO HISPANICO - ARQUEOLOGIA I  
MADRID, 1972

## EL MANSO DE "LA CREU DE PEDRA" EN CASTELLTORT, MUNICIPIO DE GUIXERS (PROVINCIA DE LERIDA).

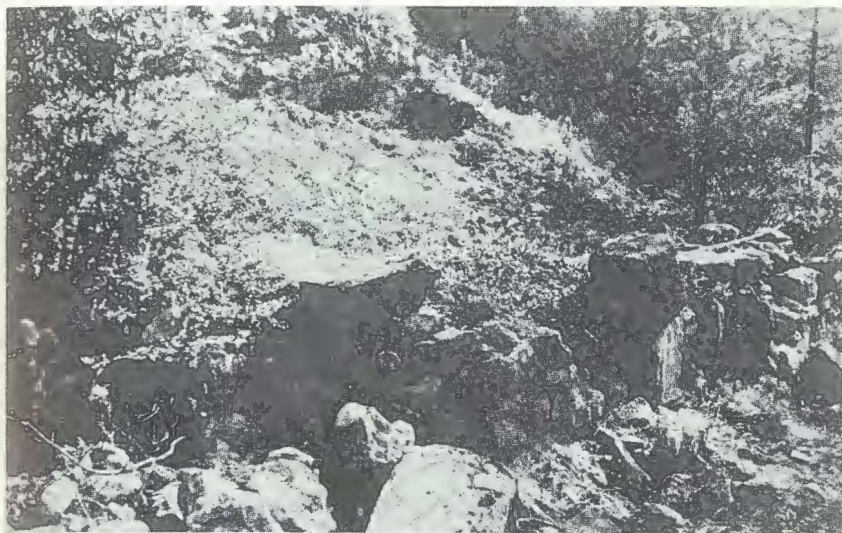
Foto 1.—El manso una vez quitada la maleza.

Para limpiar y delimitar bien la superficie a excavar tuvimos que empezar por quitar la maleza crecida en el interior del recinto (Lám. I, foto 1). Una semana antes de que iniciáramos los trabajos, una mano inconsciente, creyendo sin duda que íbamos en busca de la consabida olla repleta de monedas de oro, destruyó con un pico parte del muro Sur o principal del manso (ver la citada foto I) y fue preciso rehacerlo en lo posible.

Procedimos a allanar todo el Sector E. (Lám. I, foto 1) delimitado por la roca al Norte, el muro Este y a la mitad oriental del muro Sur, o principal, frente al camino. Los escombros que llenaban el sector venían en declive de Norte a Sur, cubriendo prácticamente el muro Este. Puesto horizontal el relleno de tierras hasta la altura conservada de los muros citados, subdividimos el Sector E. en cuatro Subsectores: S.-E., N.-E., C.-E. y O.-E. Como se observará en las fotografías, equivalentes cada uno de dichos cuatro Subsectores a la sexta parte del Sector E. Las dos sextas partes restantes del Sector se dejaron como testigo, y no se excavaron.

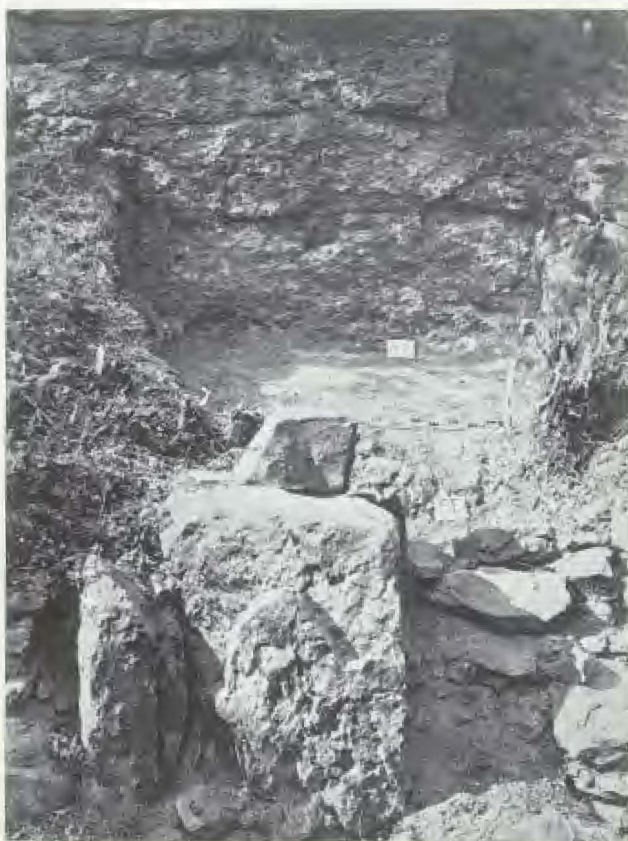
Foto 2.—Subsectores S.-E. y N.-E. en excavación. Al fondo el muro de roca y en primer término el muro Sur.

El Subsector N.-E. (Lám. I, foto 2) se excavó con objeto de ampliar el vaciado hasta el muro de roca, aún a sabiendas de que la viga a que nos hemos referido (Fig. 3, planta) nos impediría rebasar la profundidad de 1,40 m. A 1,10 m. observamos un cambio de tierras, con tono gris algo más oscuro, por la existencia de cenizas y carbón vegetal. Debajo de las cenizas aparecían algunas losas y, después, más ceniza. En estas cenizas encontramos un pequeño trozo de cerámica de pasta

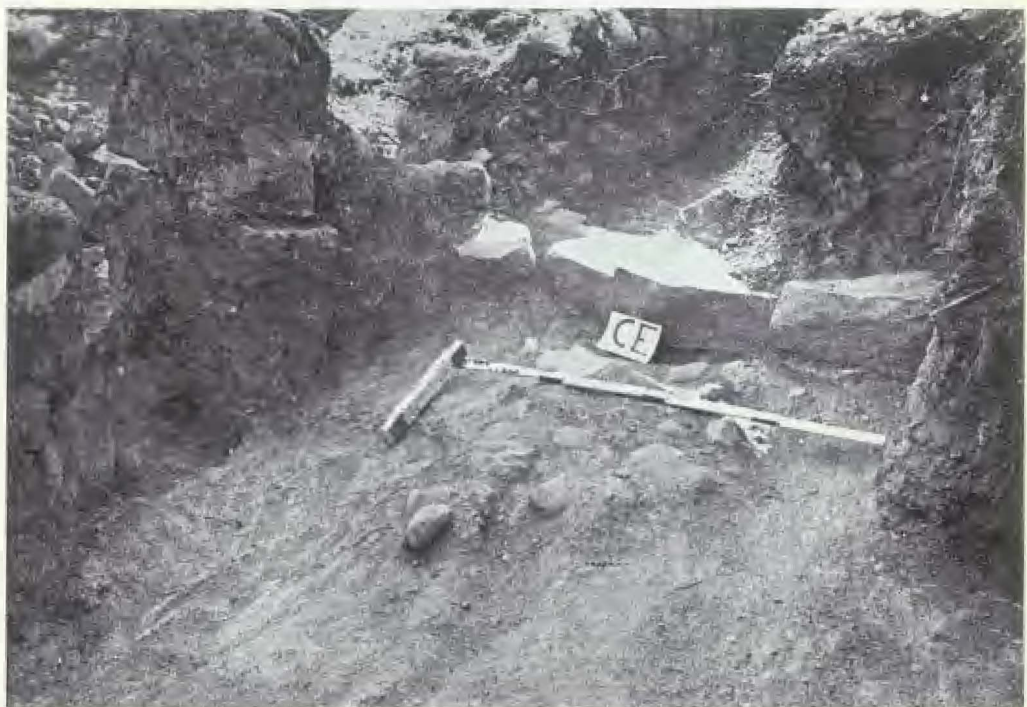
Foto 4.—Interior del Sector E. Subsector C.-E. con los restos de empedrado y la grada perpendicular al muro Sur.

El Subsector C.-E. (Lám. II, foto 4, y lám. III, foto 5), ampliación del S.-E. hacia el centro de la habitación, se excavó siguiendo el muro meridional por su cara interior. En la parte central de dicho muro (Lám. III, fotos 5 y 6) parece que hubo una puerta, definida por dos gruesas jambas, que pudo ser la primitiva del recinto, anulada acaso desde el siglo XVI. Las dos jambas son en realidad dos peñascos puestos verticales, y entre ambos existe un relleno de tierra y piedras pequeñas. La existencia de la puerta abierta directamente al camino, en la fachada Sur, no repugna en absoluto a este tipo de construcciones. Hemos podido observarla incluso en la Andalucía Oriental, en las laderas del peñasco del castillo de Guéjar-Sierra (prov. de Granada), en construcciones similares edificadas, aprovechando la roca como pared de fondo, en el camino de subida al castillo, acaso en busca de su protección, en fechas que estimamos anteriores al siglo XII.

trados encima eran tardíos, como los descritos. Del muro Sur al centro, perpendicular a dicho muro encontramos, a 1,40 m. de profundidad, una grada (Lám. II, foto 4), formada por tres piedras superpuestas sobre el empedrado.

Continuamos la excavación por encima de dicha grada, siguiendo por su cara interior el muro Sur hasta el límite occidental en que se cruzaba con él, en ángulo recto, el muro Oeste de cierre de esta habitación, denominando a dicho ámbito, sólo en parte excavado, Subsector O.-E. (Lám. II, foto 4, al fondo, y planta del sector E. en Fig. 3).

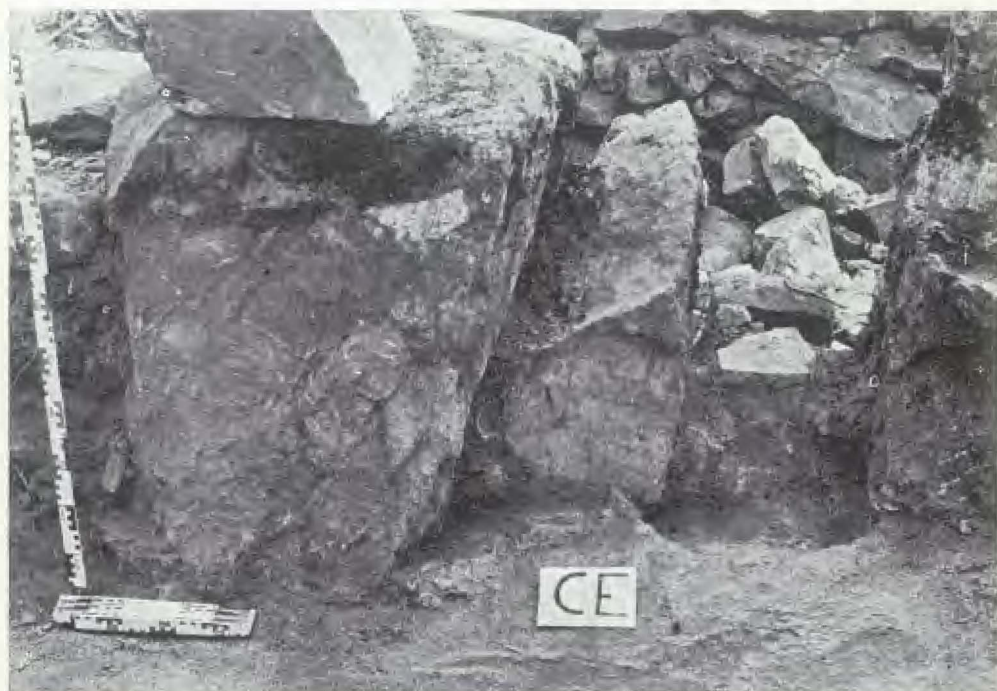
Foto 6.—Jambas de la puerta primitiva que se abrió en el muro Sur.

A la profundidad de 2 m. terminaba el muro Sur (grosor, 0,90 m.) sentado directamente sobre la Peña (Lám. III, foto 5, Subsector S.-E., y foto 6, detalle del paramento de dicho muro). Habíamos avanzado unos 30 cm. por debajo del nivel de la puerta y esto vino a confirmarnos que puerta y empedrado correspondían a la reutilización del siglo XVI-XVII.

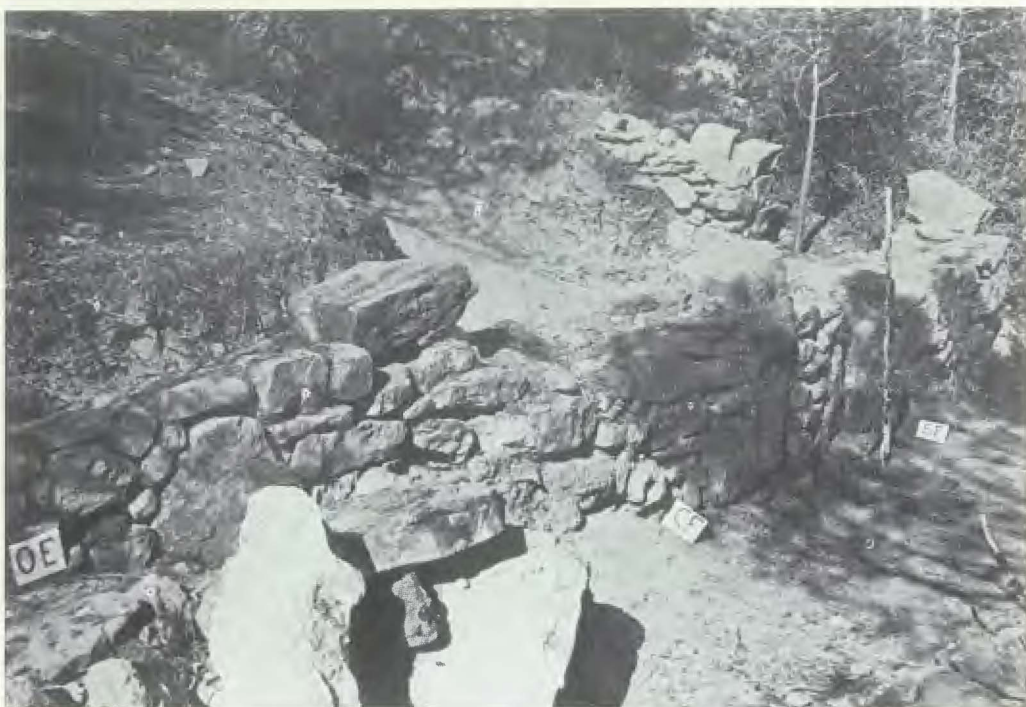
Foto 7.—El sector E. del manso, una vez excavado.

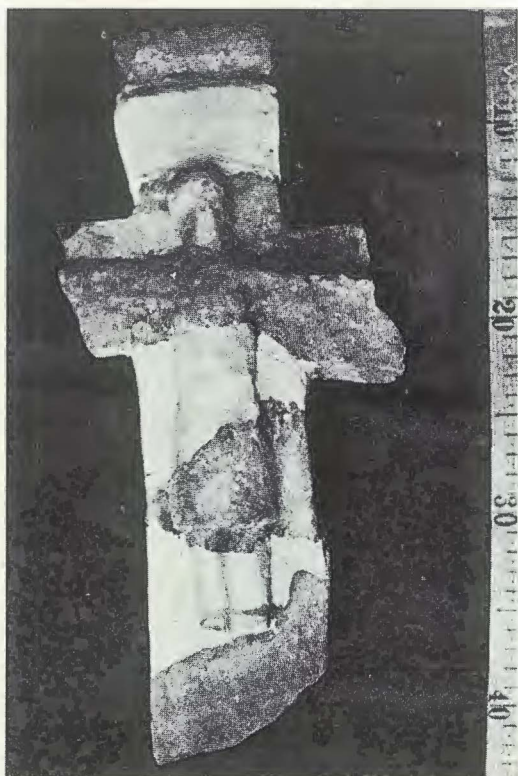
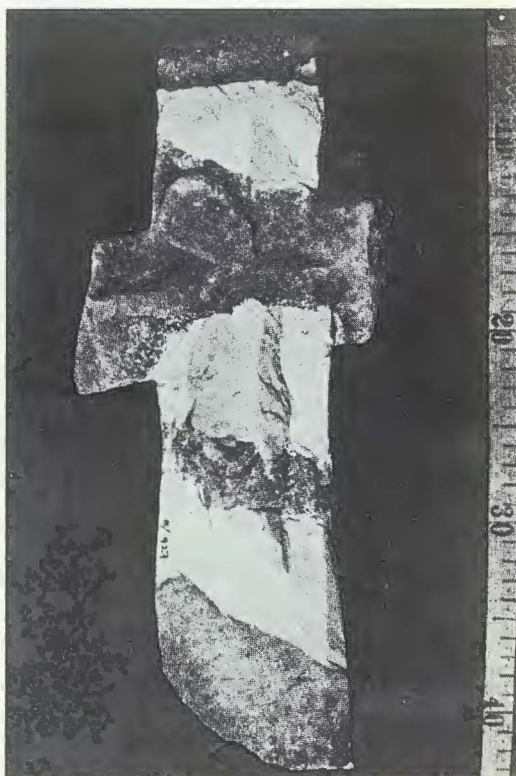
Foto 8.—Cruz de piedra encontrada en el Subsector O.-E., con la imagen de Cristo crucificado.

Foto 9.—La otra cara de la misma cruz, fechable en el siglo XIII.

Estos fragmentos de la cruz de piedra (Lám. IV, fotos 8 y 9), unidos con yeso, se han registrado con el n.º 927 en el inventario del Museo del Patronato Vall de Lord, de Sant Llorenç de Morunys (prov. de Lérida), donde se encuentran depositados para su estudio.

La cruz está esculpida en piedra caliza bastante dura, muy tosca y erosionada por el viento y la lluvia. Las medidas aproximadas de la pieza son: 37 cm. de altura, por 8 de ancho en el cuerpo de la cruz y 17 en el travesaño. El grosor es de unos 8 cm. La cruz completa tuvo por lo menos 40 cm. de altura por 20 de envergadura o anchura en el travesaño. En una de sus caras se ve esculpida la figura hierática y al parecer con túnica de Cristo crucificado, con las piernas rectas. En la otra cara, la imagen se halla muy destrozada, parece, no obstante, que se quiso representar también un Cristo crucificado y no a la Virgen, pero la cabeza inclinada a la derecha, los brazos mejor arqueados y los pliegues del paño que cubre los muslos, traducen una mano más hábil.

A pesar de su tosquedad, esta escultura, que podría hacer pensar en una imagen del siglo XII creemos que debe fecharse por lo menos en el siglo XIII. Se trata de una pieza notable que hemos de lamentar haya llegado tan maltrecha hasta nosotros. Pudo ser, en efecto, la cruz propiamente dicha de la *Creu de Pedra*, situada a 14 m. de distancia del manso, y pensamos que, después de su destrucción en 1936, una mano piadosa recogería los trozos esparcidos por el camino y los escondería entre las matas que cubrían los restos de las construcciones del manso. De otro modo resulta inexplicable la ausencia de trozos importantes, así como de toda la columna que sostendría la cruz, sobre el basamento circular, a cuyos restos nos referíamos en las páginas anteriores
